# 報告 ハイブリッドバットレス型砂防堰堤の水通しコンクリートに発生したひび割れの原因と対策の検討

**要旨：**近年の砂防堰堤には、鋼構造とコンクリート構造を組み合わせたハイブリッド形式によるものが少なくない。堰堤のようにマッシブな構造物は、若い材齢で発生する温度ひび割れが問題となるが、コンクリート中に鋼部材を埋設する場合には、鋼部材が誘発目地と同様の役割をはたし、この位置にひび割れを誘導する傾向がある。本報告では鋼部材近傍のコンクリートにみられる応力集中や、ひび割れの制御について述べる。

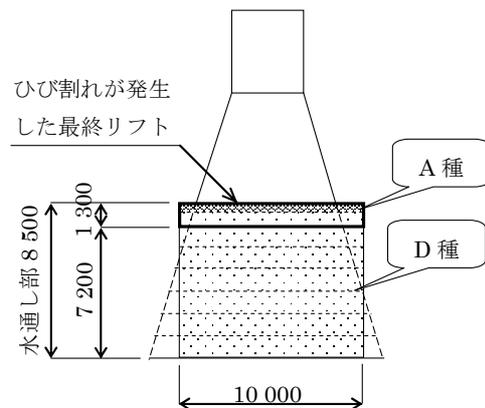
図-2 リフト分割図（ダム軸面）

図-1に正面図、図-2にリフト分割図を示す。

クリート)は7層に分けて打ち上げる構築順序であった(図-2)。1リフトから6リフトは14日程度のサイクルで施工し、最終7リフトは6リフト上にバットレスを固定する作業を行うため、60日程度の間隔をあけて打設された。

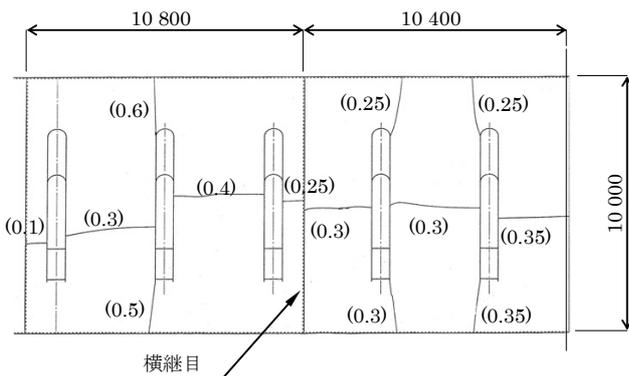
図-3 ひび割れ状況図（平面図）

水通しコンクリートの最終リフトに発生したひび割れの状況を図-3に示す。

- ① 上下流方向のひび割れは鋼製バットレスに沿って発生している（写真-1）。
- ② ダム軸方向のひび割れは水通し幅の中央付近に発生している（写真-2）。

これらは収縮ひび割れの一般的な特徴であると推察された。平均ひび割れ幅は0.33mmであった。

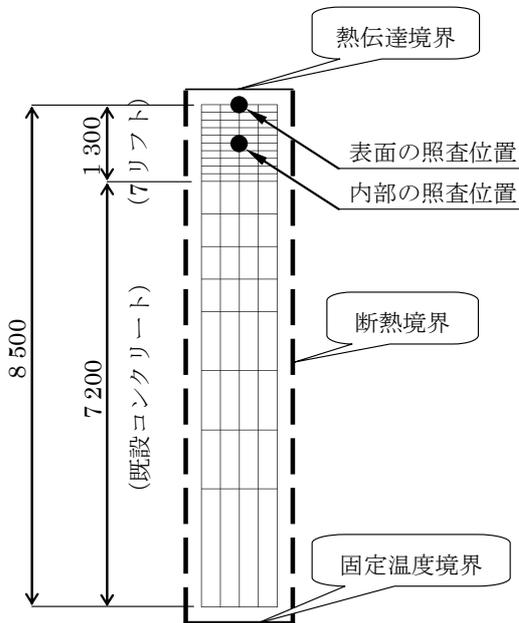
図-4 水通しコンクリートの検討モデル

このため、本検討では6リフトまでのコンクリートを既設コンクリートとみなし、最終7リフトは既設コンクリートの外部的な拘束を受けるスラブにモデル化して考えることとした。検討モデルを図-4に示す。

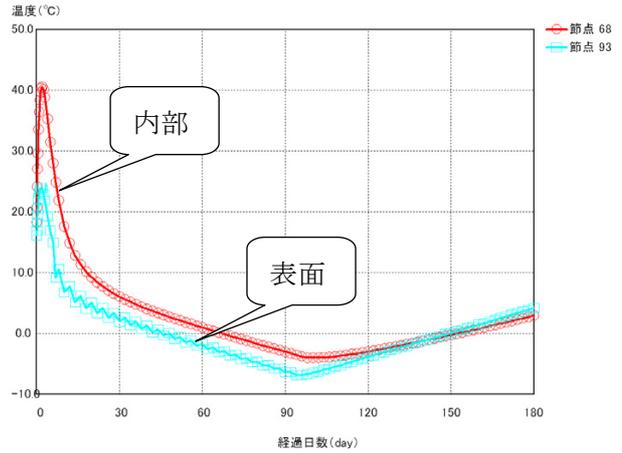
図-5 コンクリート温度の経時変化

- ① 7リフトは既設コンクリートの拘束の影響を強く受ける。
- ② 最小ひび割れ指数は内部で0.61, 表面で0.90となり(図-7), いずれもひび割れ発生確率が95%以上となる。
- ③ 内部の温度応力が $2\text{N/mm}^2$ を超える材齢14日程度までには, ひび割れが発生していたものと考えられる。

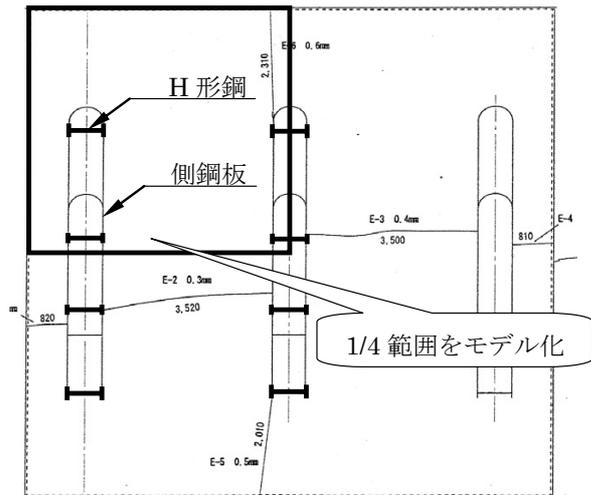
図-8 H形鋼と側鋼板の配置

本堰堤のバットレスはH形鋼にチャンネル材を張ったもので（図-8）、誘発目地と同様の構造であることから、これがひび割れを誘発している可能性があることに着目した。

図-8に示す1ブロックの1/4範囲をモデル化した。検討モデルを図-9（表-1のCASE3に相当）に示す。

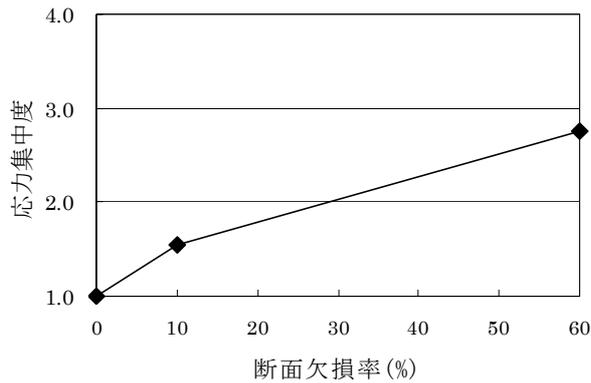
図-10 断面欠損率と応力集中度の関係

検討結果を表-2および図-10, 11に示す。これらは以下のように評価される。

- ① 断面欠損率と応力集中度との関係には、一次的な相関が認められた。
- ② ひび割れが発生したと考えられる材齢14日時点において、7リフト標準部に2N/mm<sup>2</sup>の応力が発生していたとき、バットレス先端近傍のコンクリートには5N/mm<sup>2</sup>を超える引張応力が発生していたと推定される。

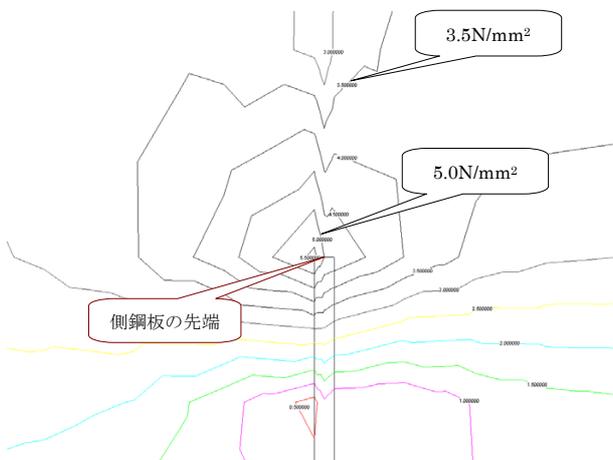
図-11 側鋼板先端部の主応力分布 (CASE3)

以上のことから、バットレスの鋼材がひび割れを誘発した可能性は十分に高いと考えられる。

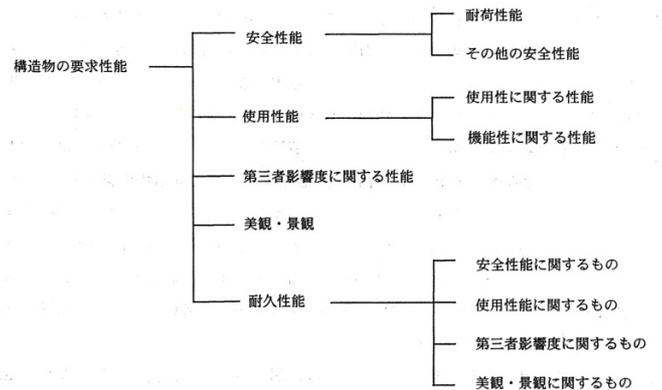
図-12 構造物（部材）の性能の分類<sup>1)</sup>

コンクリート標準示方書（維持管理編）には、構造物の要求性能として図-12のように示されている。水通しコンクリートの平均ひび割れ幅は 0.33mm で、許容ひび割れ幅を前項のように考えれば、ほぼ許容値程度であるといえることができる。

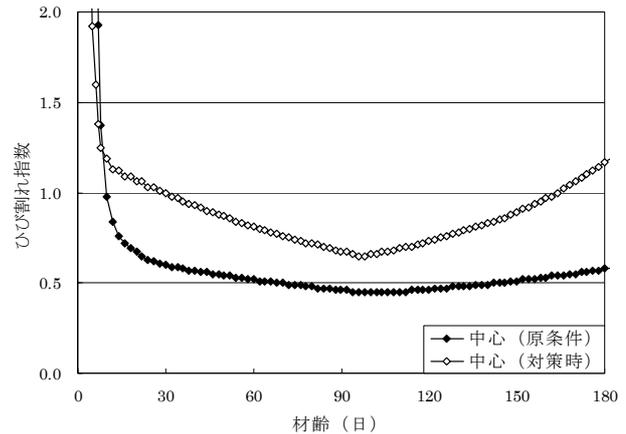
図-13 内部のひび割れ指数の比較

対策案の温度応力解析を実施し、原条件の場合と比較した結果を図-13および図-14に示す。この結果は次のように評価される。

- ① 長期的な環境温度の変化を原因として、ひび割れが発生することは避けがたい。
- ② 材齢の早い段階においてひび割れが発生する危険は相当に改善される。

本件では、最終7リフトをA種コンクリート(上層50cm部分)とD種コンクリート(残り80cm部分)の境界で分割し、D種部分を1~6リフトに振り分けることとした。
